図 6-16(2) 津波波形時系列 最大想定モデル ケース

7. 亜炭・ため池・盛土

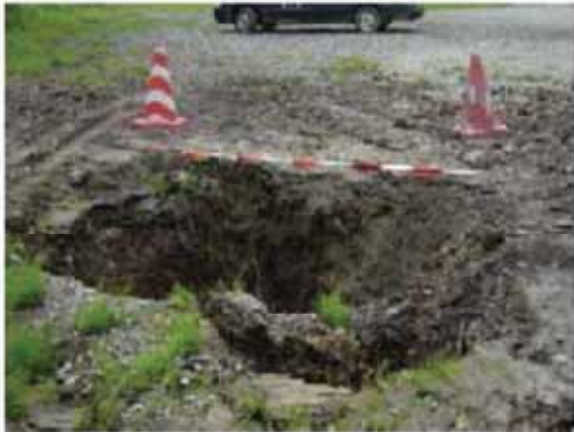
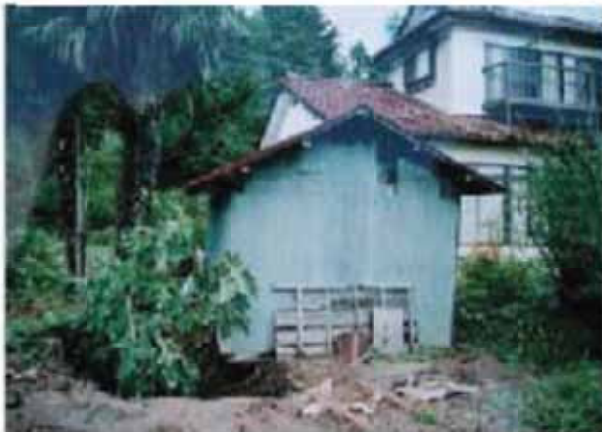
平成 23 年東北地方太平洋沖地震では、石炭・亜炭採掘跡が関係すると考えられる陥没が、岩手県、宮城県、福島県、茨城県の 4 県で合計 326 か所で確認された(経済産業省(2011):「News Release 平成 23 年東北地方太平洋沖地震について」より)。

(b) 陥没穴と噴砂
